# BYGGESKIKK PÅ STEINSSLETTA

NASJONALT UTVALGT KULTURLANDSKAP

## BYGGESKIKK PÅ STEINSSLETTA

Dette heftet som omtaler byggeskikk innenfor Steinssletta kulturlandskap ble skrevet i forbindelse med nettverkssamlingen i august 2011, men er nå noe omarbeidet. Vi håper at det kan være av interesse for grunneiere og andre lokalt. Det er ment å gi en enkel oversikt over eldre bygninger tilknyttet landbruket innenfor området, som ligger delvis i Hole og delvis i Ringerike (tidligere Norderhov) kommuner. Kulturvernkonsulent Jørn Jensen, som er Buskerud fylkeskommunes representant i prosjektet, har skrevet teksten og tatt en del av bildene. Mange opplysninger kommer fra Gudmund Bakkes bygdebok for Hole, men innspill fra de enkelte grunneierne er også av stor betydning. Turid Kolstadløkken, Håvard Hoftun og Kjell Erik Sønsterud, også ansatt i fylkeskommunen, står for redigeringen.

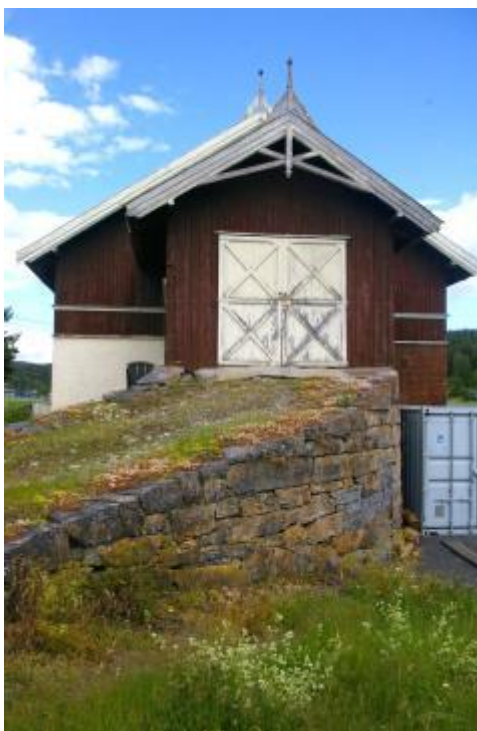
*Låvebrufoten på Myra 1/53 er bygd opp av lokal naturstein. Foto Jørn Jensen 2010*

Bryggerhus, stabbur, låver og fjøs/staller kan en fortsatt finne i upanelt tømmer. De fleste er rødmalte, en mote som kom for rundt 100 år siden. Ringerike har lokale bygningsmaterialer, naturligvis i form av tømmer, men også i form av stein. Grunnmur og pilarer i naturstein er det mange av, men en kan også finne en fint oppmurt låvebrufot flere steder. Et godt eksempel er Myra 1/53 i Norderhov.

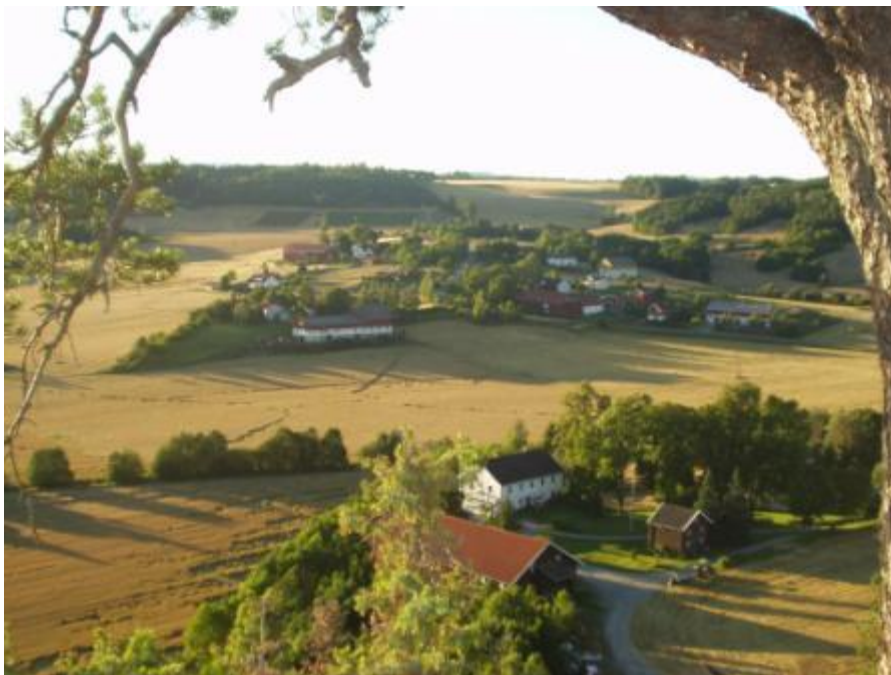
*Tunet på vestre Bure 9/1 sett fra Bureknatten. Her er firkanttunet ufullstendig, det mangler hus mot nord, men tunformen er likevel ganske klar.  
Foto Jørn Jensen 2008.*

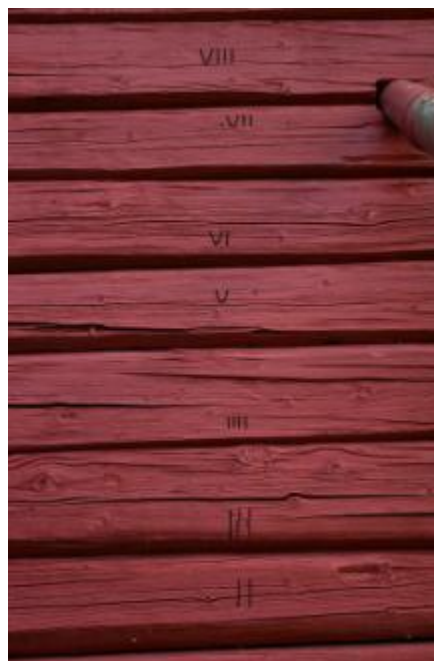
*Flyttemerker på stabburet  
på nordre Bure 9/2.  
Foto Jørn Jensen 2011.*

Stabburet på **nordre Bure 9/2** i Norderhov er tatt ned og satt opp igjen. Stokkene er merket med romertall.

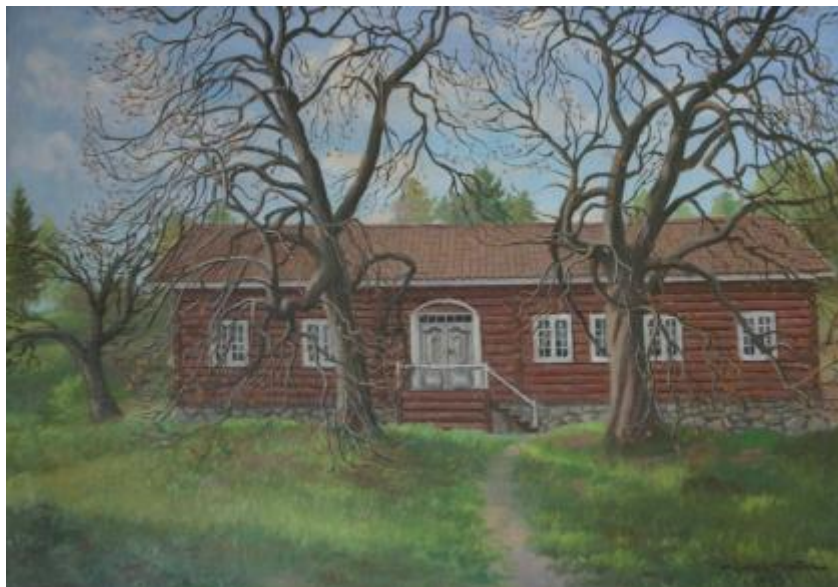
*Maleri av Harald Hauge, som viser den eldste bygningen på Gagnum før den ble kledd. Maleriet finnes på gården.*

En av de eldste daterte bygningene innenfor området er kårbygningen på **Gagnum 36/1** i Norderhov. Dette har vært våningshuset på gården tidligere, og byggeåret er oppgitt til å være 1636. Den vestre delen har vært revet, trolig rundt 1900, men ble bygd opp igjen i 1980-åra. Dette er en enetasjes panelt tømmerbygning, som gjennom århundrenes løp må ha gjennomgått flere endringer. Les mer om Gagnum på side 16.

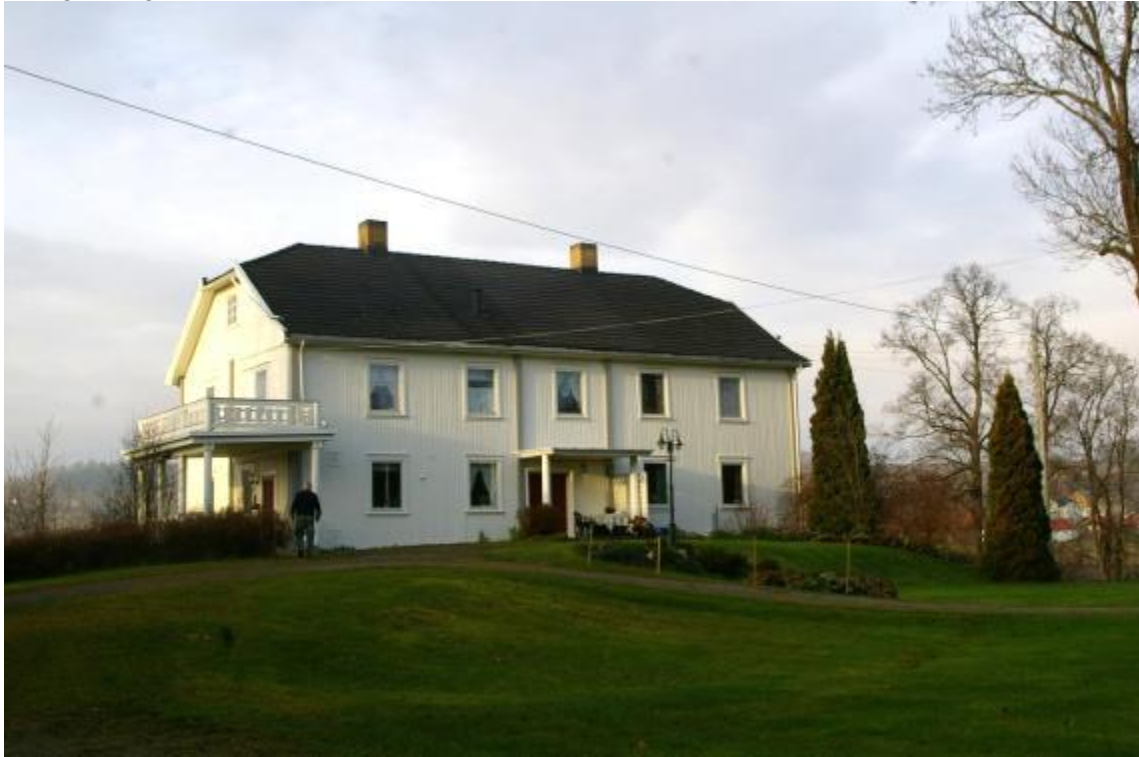
*Våningshuset på vestre Bure.  
Foto Jørn Jensen 2011.*

Våningshuset på **vestre Bure 9/1** skal være bygd i 1843. Hovedformen er bevart, men det har skjedd noen mindre endringer. Det er i to fulle etasjer, har midtkammerplan og halvvalmet tak. Her er gammel panel og et originalt loftsvindu med småruter.

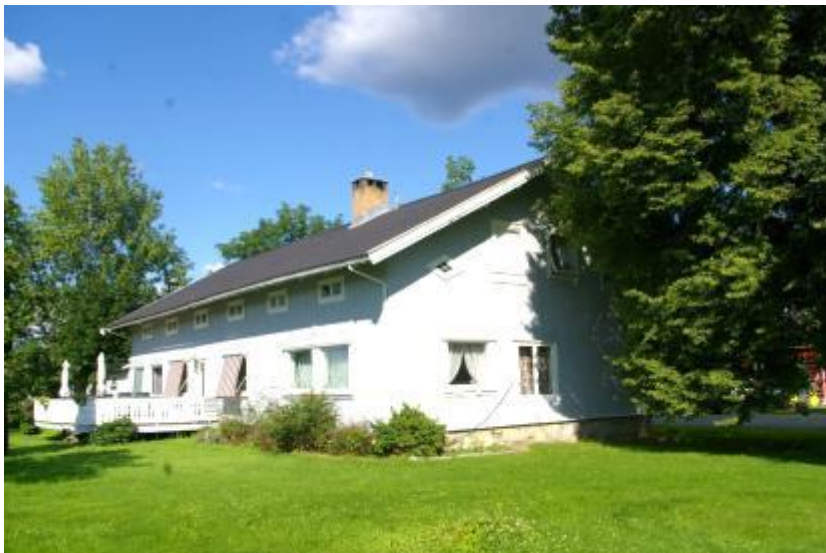
*Våningshuset på nordre Veisten.  
Foto Jørn Jensen 2011.*

Innenfor dette området er det relativt få bygninger som er bygd i sveitserstilperioden. Våningshuset på **nordre Veisten 8/4** er en halvannenetasjes bygning i sveitserstil, bygd rundt 1860. I den tidlige sveitserstilen er takvinkelen slak, noe vi tydelig ser her. Bygningen er hele 21 meter lang, og har tre stuer på rad.

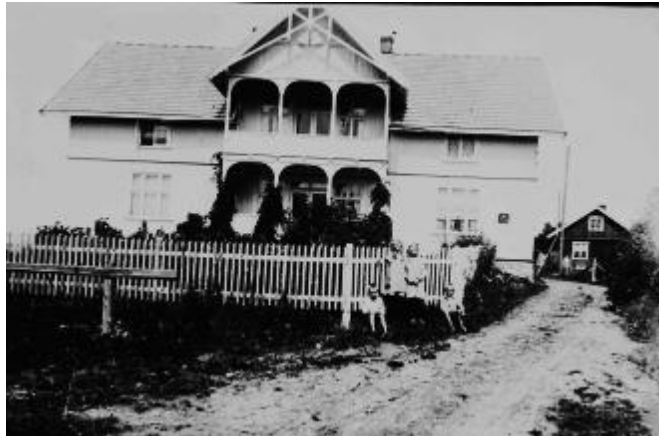
*Våningshuset på Oppigarden Bjørke fotografert ca. 1925.*

Våningshuset på **Oppigarden Bjørke 182/1** er en stor halvannenetasjes bygning i sveitserstil, med midtkammerplan. Slike bygninger finnes på mange gårder av en viss størrelse. Det er bygd så seint som i 1917, da denne stilarten var i ferd med å gå av moten. Første etasje er i tømmer, annen etasje i bindingsverk. Av sveitserstilens kjennetegn er både verandaen, det store takutstikket og de høye krysspostvinduene. Huset står på en mur av store gråsteinsblokker. To vintre gikk med til å kjøre fram steinen fra Sjørvoll i Norderhov. Steinen ble også brukt i muren under fjøset, som ble bygd nytt på samme tid.

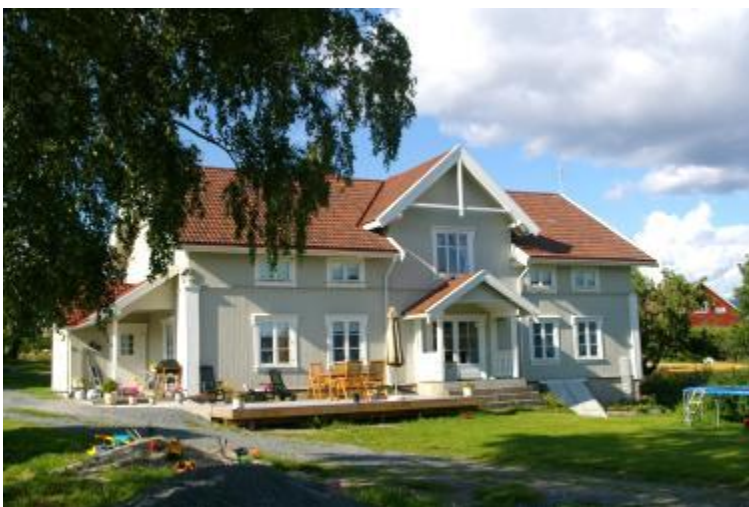
*Våningshuset på Bortigarden Bjørke. Foto Jørn Jensen 2011*

Flere av våningshusene har sveitserstilens utseende, men er opprinnelig eldre. Et godt eksempel er våningshuset på **vestre Bjørke 182/3**, kalt Bortigarden. I dag framstår huset med mange av sveitserstilens detaljer, som knestokketasjen og arken på langveggen mot sør. Huset har imidlertid fått sitt nåværende utseende så seint som i 1922, da annenetasjen ble bygd på. Opprinnelig skal dette være to eldre tømmerbygninger fra 1700-tallet som er satt inntil hverandre.

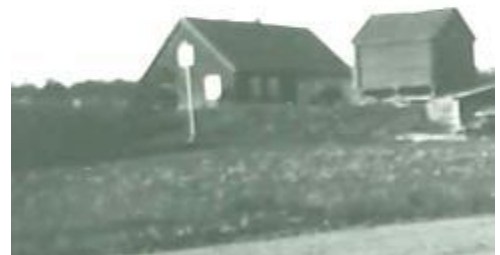
*Våningshuset på Bortigarden Bjørke før ombygging i 1922. Foto utlånt av Jan Andreas Frøhaug*

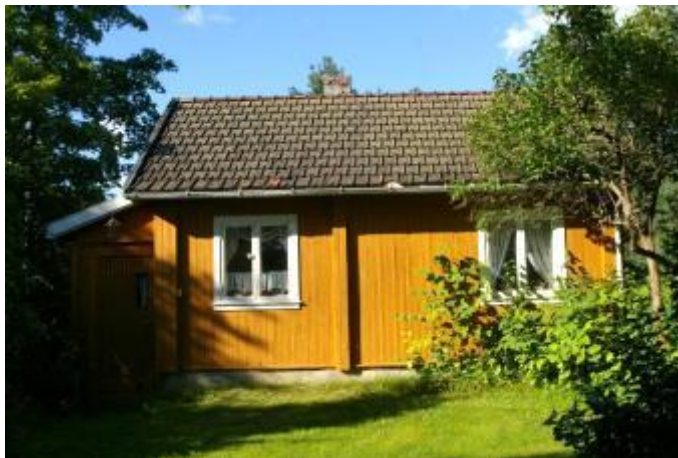
*Stua i Bakken. Foto Jørn Jensen 2011.*

På eiendommen **Bakken 182/15** står ei gammel husmannsstue. Den er flyttet to ganger. Første gang i 1850 da husmannen under Mo, som var eier av stua, flyttet til en plass under Bjørke. Da tok han stua med seg.

Neste gang den ble flyttet var i 1903, i forbindelse med utskiftingen i området. Stua har to rom, kjøkken og ei litt større stue, og en gang med pulttak på den ene gavlveggen.

Vinduer og panel har kommet til midt på 1900-tallet.

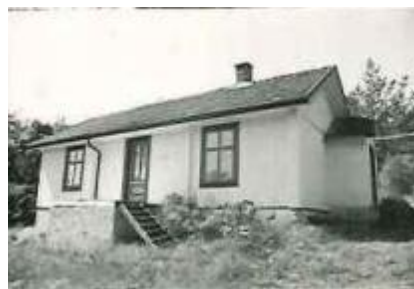
*Stua i Åsenløkka fotografert i 1985. Delen lengst til venstre er tilbygd i 1980. Foto SEFRAK*

Stua på den tidligere husmannsplassen **Åsenløkka** eller Åsen 186/84 var nok også en toroms stue, men den ble forlenget i 1980. Stua brant i 1986. Plassen tilhørte Hungerholt 186/3 fram til 1886.

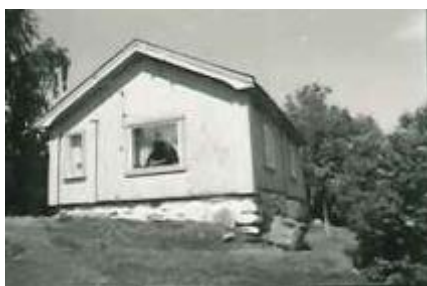
*Stua i Åshaug fotografert i 1985. Svalgangen kan ses til venstre. Foto SEFRAK*

På eiendommen **Åshaug 186/41** står det også ei husmannsstue. Plassen ble opprinnelig kalt Livøre eller Turis, navnet ble endret til Åshaug da plassen ble utskilt som sjøleierbruk i 1937, ved hjelp av jordloven.

Stua har kjøkken i den nordre enden i hele husets bredde, og ei stue med en smal svalgang utenfor i den søndre enden. Rundt 2000 ble huset tilbygd og satt i stand.

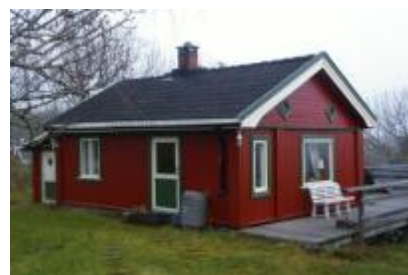
*Stua i Åshaug fotografert 2011 av Jørn Jensen*

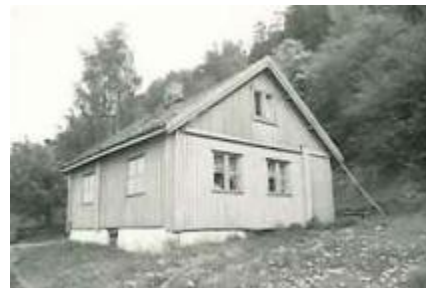
*Stua i Hagen. Fotografert 1985. Foto SEFRAK*

Den gamle husmannsstua skal være flyttet hit en gang på 1800-tallet, og besto trolig av to rom, samt en innebygd svalgang langs hele den ene langsida. Tømmerkjernen sto upanelt fram til etter krigen. Huset ble brent i 1987.

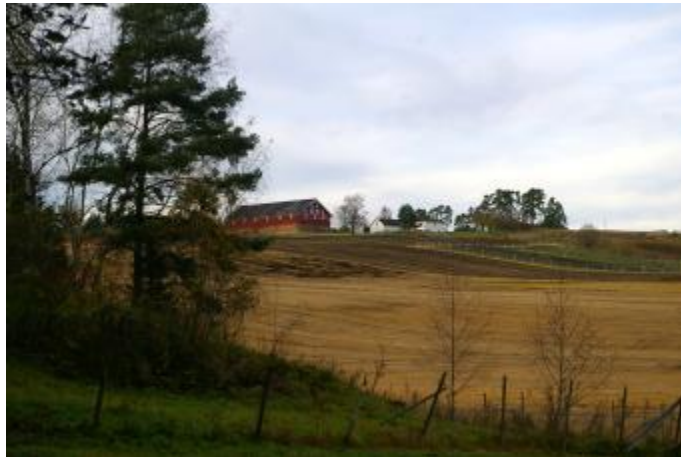
*Driftsbygningen på Rå 4/1 i Norderhov, bygd i 1927, er et godt eksempel på sveitserstilens enhetslåver. Denne typen bygninger har stor betydning som elementer i jordbrukslandskapet.  
Foto Jørn Jensen 2011*

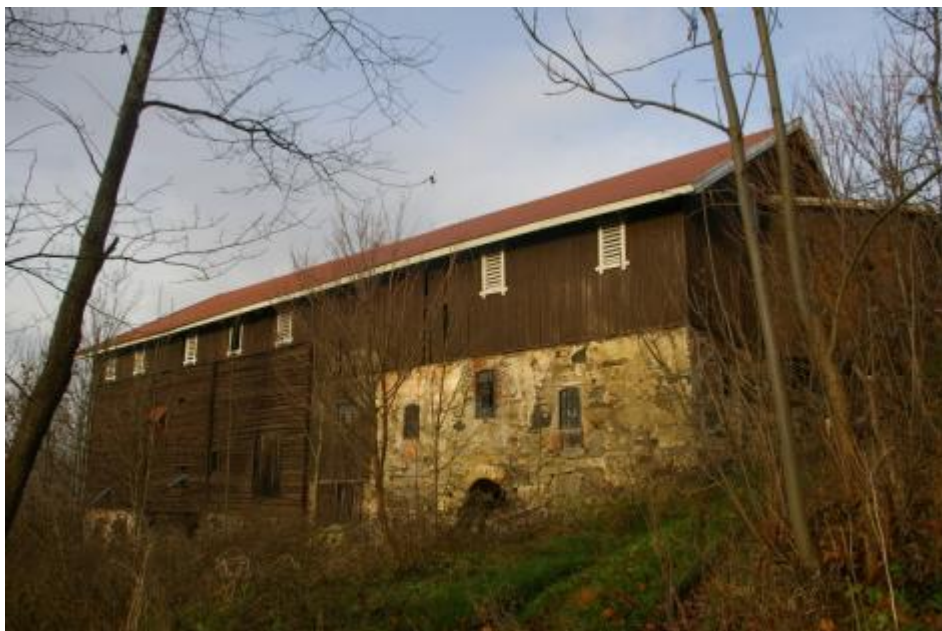
*Driftsbygning på vestre Bure. Foto Jørn Jensen 2011*

**Vestre Bure 9/1** i Norderhov har en tilsynelatende tradisjonell enhetslåve, sett fra tunet. Dersom en ser driftsbygningen fra motsatt side, blir bildet et helt annet. Den inneholder en tredelt tømmerlåve i vest og et fjøs murt opp av lokal stein i øst, med en smal gang i bindingsverk langs hele langsida mot tunet. Også overbygget over fjøset er i bindingsverk. Byggeåret skal være 1843, men bygningen må ha fått sitt nåværende utseende rundt 1900. Den kan også sees på oversiktsbildet under Vaker på side 14.

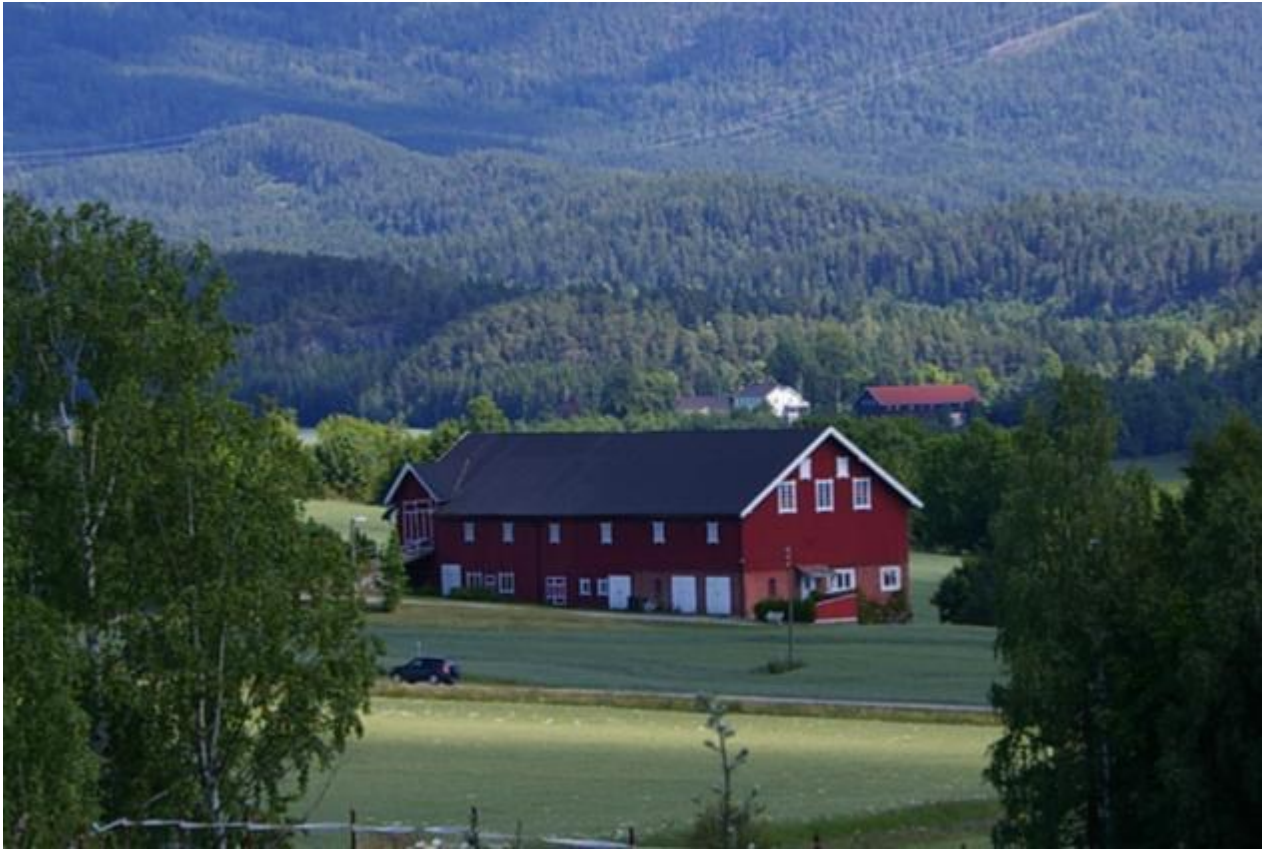
*Driftsbygningen på nordre Gile 6/2.  
Foto Jørn Jensen 2011.*

Driftsbygningen på **nordre Gile 6/2** i Norderhov er bygd i 1912. Dette er den tradisjonelle enhetslåven eller kjørebrulåven, med husdyrrom, låve, redskapshus m.m. under samme tak. Her er fjøset i teglstein, slik det er mange steder. Låvebrua er her plassert på langveggen. Terrengforhold og utforming av tunet bestemmer om låvebrua står på bygningens langside eller kortsida. Kjørebrua går normalt gjennom hele bygningen.

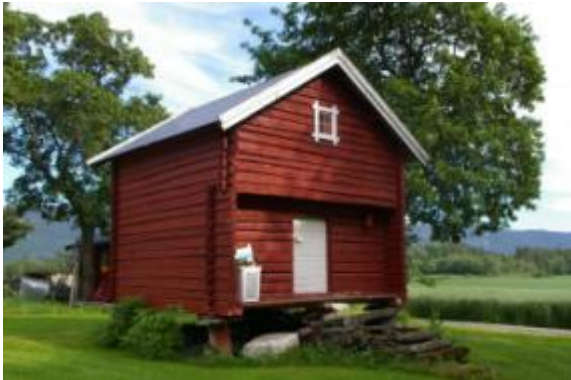
Stabburet på **Daniels-Hårum 186/18** i Hole kan være bygd rundt 1800. Det har ett rom i hver etasje, og annenetasjen er noe utkraget i fronten. Trappa er lagt opp av lokal stein.  
Foto Jørn Jensen 2011.

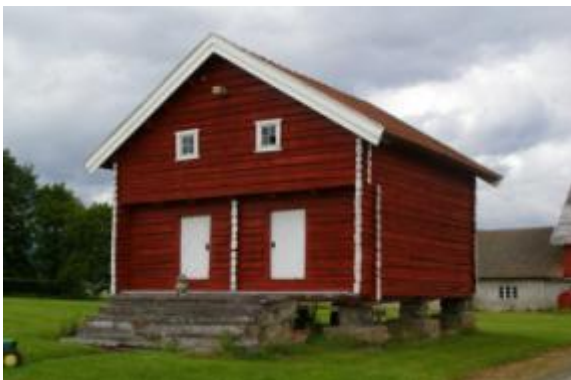
Stabburet på **Bjørnstad 181/1** i Hole er trolig bygd på slutten av 1700-tallet eller noe seinere. Det har to rom i første etasje, og utkraga annenetasje i fronten.  
Foto Jørn Jensen 2011.

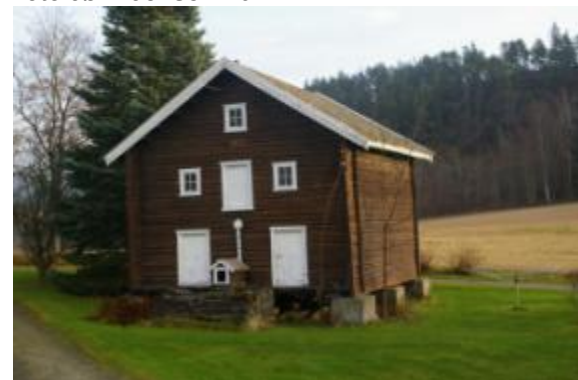
På **vestre Bure 9/1** er det et upanelt tømmerstabbur i to fulle etasjer og loftsetasje. Det skal være bygd i 1905, men er kanskje eldre. Legg merke til "blondekanten" på vindskiene.  
Foto Jørn Jensen 2011.

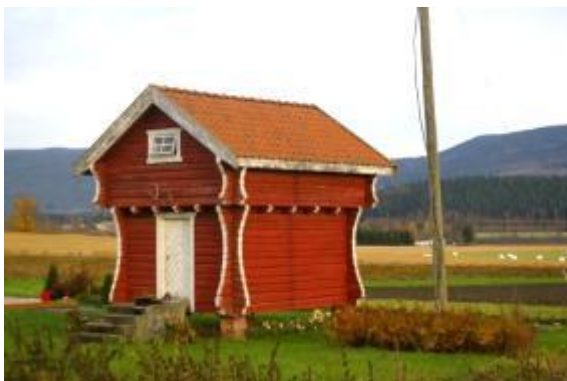
**Sørum 189/12** i Hole. Byggeår 1943. Mange av 1900-tallets stabbur på flatbygdene er utformet slik, med upanelte tømmervegger med utsveifing og synlige bjelkeender i etasjeskillet. De er påvirket av dragestilen fra ca. 1900.  
Foto Jørn Jensen 2011.

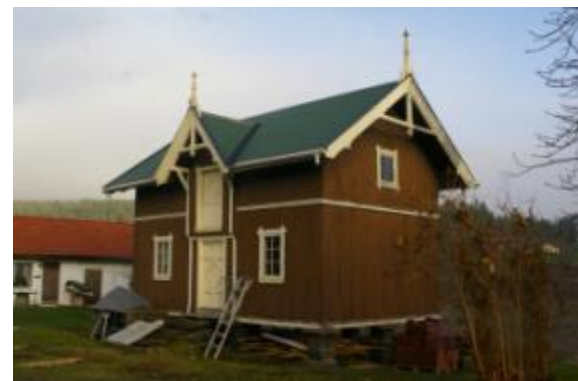
**Myra 1/53** i Norderhov har kanskje det eneste stabburet i bindingsverk innenfor området. Det er bygd i 1910 og har mange av sveitserstilens kjennetegn, som det profilerte panelet, det store takutstikket, krysset i gavlen og spiret på taket.  
Foto Jørn Jensen 2010.

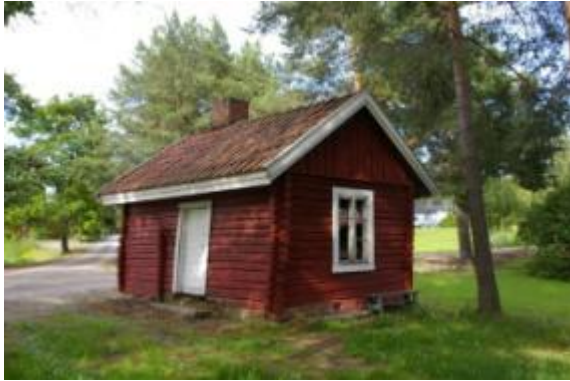
*Bryggerhuset på Daniels-Hårum 186/18.  
Foto Jørn Jensen 2011.*

Bryggerhuset på **Daniels-Hårum 186/18** er nok bygd en gang på 1800-tallet. Det står i upanelt tømmer og har kun ett rom. Bakerovnen er bygd delvis utenfor veggen.

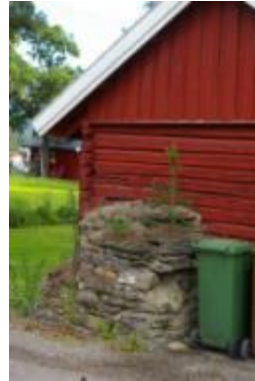
*Bakerovnen stikker  
utenfor veggen*

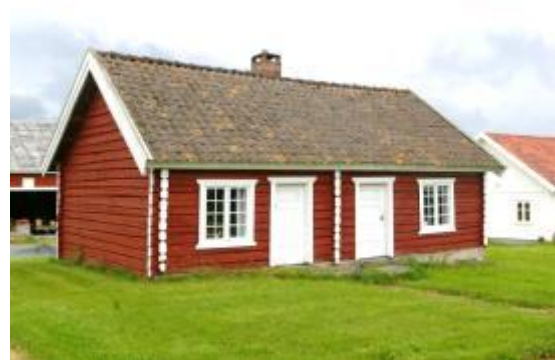
*Bryggerhuset på Bjørnstad 181/1.  
Foto Jørn Jensen 2011.*

**Bjørnstad 181/1** i Hole har bevart tømmerdelen med bryggerhus og drengestue, mens vognskjul i bindingsverk er revet. Huset kan være fra første del av 1800-tallet. Her er gamle vinduer og dører. De store vinduene med småruter kan ha kommet fra et våningshus. I slike hus var det gjerne gjenbruk av bygningsdeler, som ikke var moderne nok til å brukes i våningshuset.

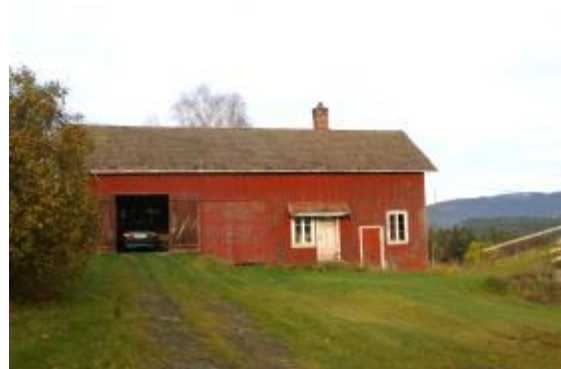
*Sidebygningen på østre Bjørke 183/1.  
Foto Jørn Jensen 2011.*

Sidebygningen på **østre Bjørke 183/1** i Hole er bygd i 1910. Den inneholder bryggerhus, drengestue og vognskjul, og er bygd i bindingsverk.

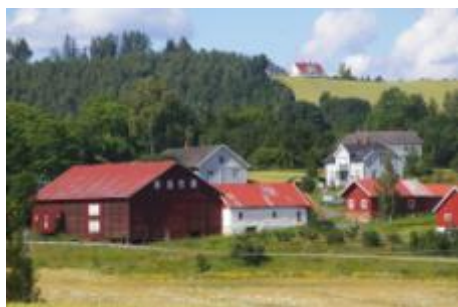
*Søndre Vaker sett fra Bure (med telelinse). Den store driftsbygningen med stall til venstre og steinfjøs i vinkel til høyre, med litt av våningshuset bak. Til høyre bryggerhuset med kårbygningen bak. Foto Jørn Jensen 2011.*

Søndre Vaker har et stort uregelmessig oppbygd firkanttun, med to våningshus, sidebygning, driftsbygning og stabbur, samt et par nyere hus. Det største og eldste **våningshuset** er en stor toetasjes panelt tømmerbygning med midtkammerplan. I 2. etasje var det en stor sal. Bygningen skal være satt opp rundt 1870, men mangler sveitserstilens elementer. Den store verandaen ser ut til å være fra rundt 1920. Ei ny slekt kom til gården i 1911, og det skjedde en del endringer av bygningene på den tida. En **kårbygning** fra 1936 er bygd i jugendstil, noe både vinduene og den halvvalmete takformen forteller. **Sidebygningen** består av bryggerhus/drengestue i upanelt sinklafta tømmer, vedskjul i bindingsverk og et lafta grisehus. I bryggerhuset er det en stor bakerovn og bryggepanne. Denne bygningen er nok bygd rundt 1900. **Driftsbygningen** har trolig fått sitt nåværende utseende omkring 1870, men det er sannsynlig at både det steinmurte fjøset og den store tømmerlåven er eldre. Låven ser ut som en vanlig tredelt tømmerlåve, men har to rom i bredden. En stall i teglstein under låvebrua, låvebru og kjørebru må være fra 1870. **Stabburet** er i halvannen etasje, i upanelt tømmer, med to rom nede. Antakelig er det bygd på 1800-tallet.

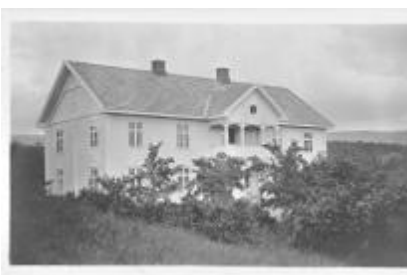
*Våningshuset etter ombygging rundt 1920. Fra postkort hos tidligere eier Håkon Løbben*

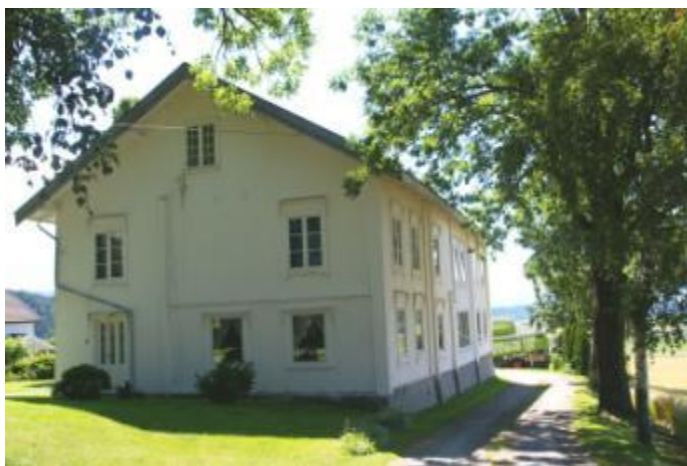
*Våningshuset fotografert i 2011 av Jørn Jensen*

**Våningshuset** framstår i dag som en helhetlig sveitserstilsbygning, men med mange nyere vinduer. Bygningen er hele 21 meter lang og har fire stuer på rad mot vest. Mot øst har det sannsynligvis vært en svalgang utenfor den eldste delen. Når huset er bygd vet vi ikke, men det er ikke usannsynlig at eldste del kan være fra begynnelsen av 1700-tallet eller før. Huset må så være forlenget først mot nord og siden mot sør. Tilbygget mot sør kan være samtidig med ombygging i sveitserstil, med stort takutstikk og profilert panel. Her er bevart noen gamle vinduer, det eldste med småruter er på den ene loftsveggen.

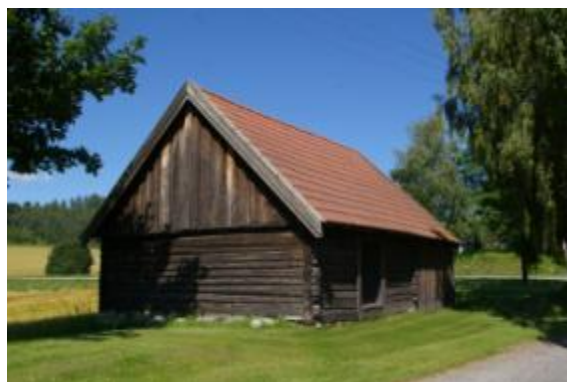
*Smie fotografert i 2011 av Jørn Jensen.*

Oppe ved bygdeveien ligger ei **smie**, bygd i tømmer, med et stort og et lite rom. Den er antakelig bygd på 1800-tallet. Både esse og belg er bevart.

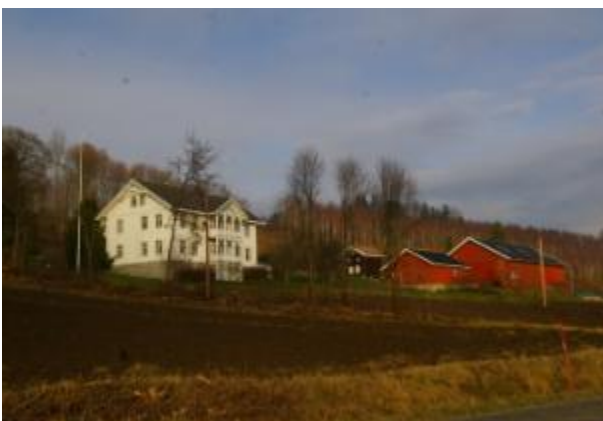
*Tunet i 2011 Foto Jørn Jensen*

Det nyeste våningshuset er en typisk sveitserstilsbygning. Det er en stor toetasjes bygning i panelt tømmer, bygd 1898. Verandaen, det store takutstikket og de høye krysspostvinduene er kjennetegn for perioden. I dag er bygningen preget av modernisering og noe forenkling i 1980-åra, men form og preg er bevart. I den ene stua er det golvbord som kommer fra det gamle våningshuset.

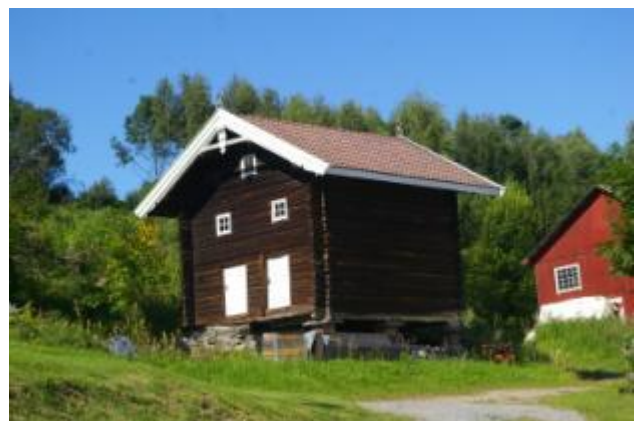
*Stabburet Foto Jørn Jensen 2011*

Stabburet er i to etasjer, i upanelt og umalt tømmer. Det står på pilarer av teglstein. Antakelig er det ombygd i sveitserstil, noe det store takutstikket forteller.

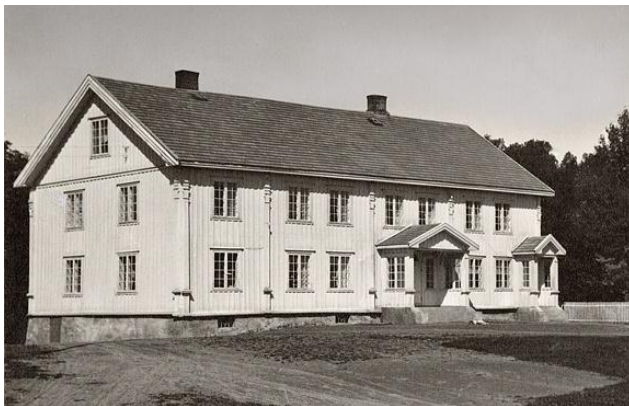
*Hovedbygningen. Bilde fra Riksantikvaren*

**Hovedbygningen** fra 1771 ble fredet i 1923.

Den er en toetasjes panelt tømmerbygning med utvidet midtkammerplan, 22 meter lang og 11 meter bred. Den er i rokokkostil, med laftekasser utformet som pilastre, vinduer med småruter og en tofyllingsdør med rokokkofyllinger og overlysvindu. Også innvendig er hovedbygningen svært godt bevart. Den ene stua er dekorert av Peder Aadnes som var en av bonderokokkoens store mesterer. Bygningen ble satt opp for Abraham Hesselberg, som blant annet var lensmann.

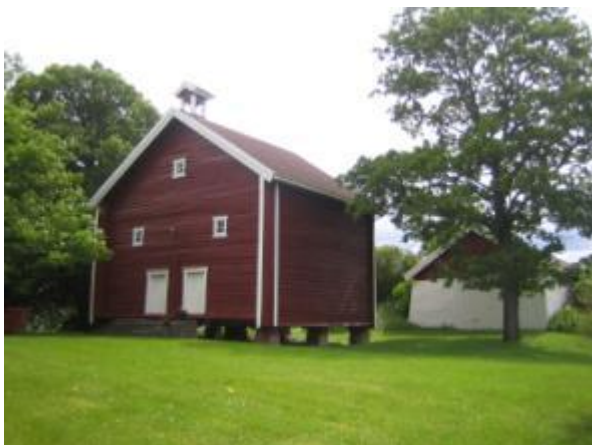
*Stabburet med potetkjelleren bak Foto Jørn Jensen 2007*

**Stabburet** er blant bygdas største, i to fulle etasjer og med loft. Det står i upanelt tømmer. Trolig er det bygd på 1700-tallet.

**Potetkjelleren** er bygd av naturstein, og delvis gravd inn i bakken. Byggeåret er 1844.

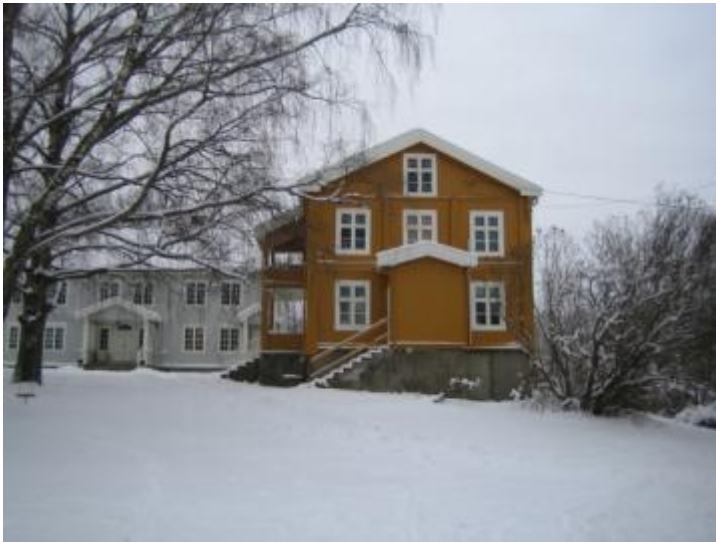
Det midterste våningshuset med hovedbygning bak. Foto Jørn Jensen 2009

Det **midterste våningshuset** er en toetasjes bygning i enkel sveitserstil. Dette er opprinnelig en svalgangsbygning, kanskje fra 1600-tallet, som sannsynligvis er forlenget. Byggeåret 1878 må være tidspunkt for ombygging i sveitserstil. Den ble endret/forenklet til nåværende utseende i 1919.

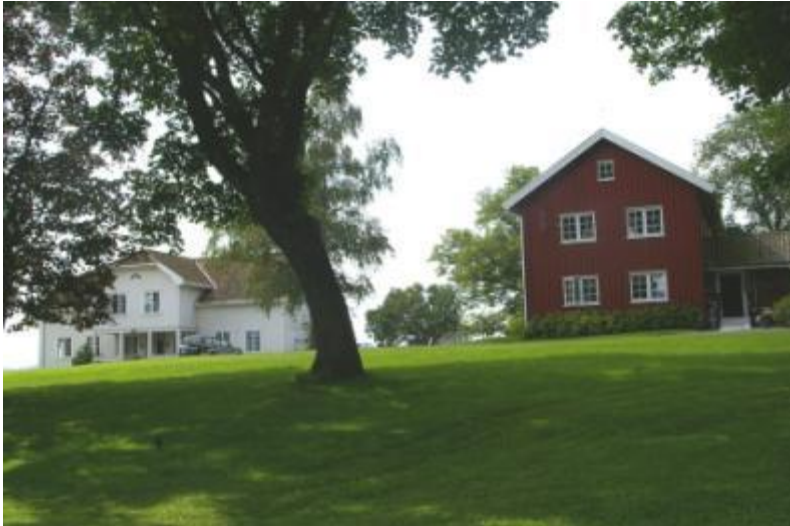
Hovedbygningen (til venstre) og kårbygningen på Mo.  
Foto Jørn Jensen 2011.

**Våningshuset** er en stor halvannenetasjes bygning i panelt tømmer med halvvalmet tak. Det har midtkammerplan og to rom i bredden. Både 1805 og 1811 er oppgitt som byggeår, men det er ikke usannsynlig at den kan ha en eldre kjerne. Gamle bilder viser at tømmerveggene var rappet (med murpuss) utvendig. I 1910 ble huset panelt og fikk et tilbygg mot tunet.

**Kårbygningen**, også kalt "Bestemorsbygningen" eller "Rødbygningen" er tunets eldste hus. Det er opplysninger om at eldste del er bygd så tidlig som i 1565. Dette er to enetasjes bygninger bygd inntil hverandre, med en annenetasje fra rundt 1900.

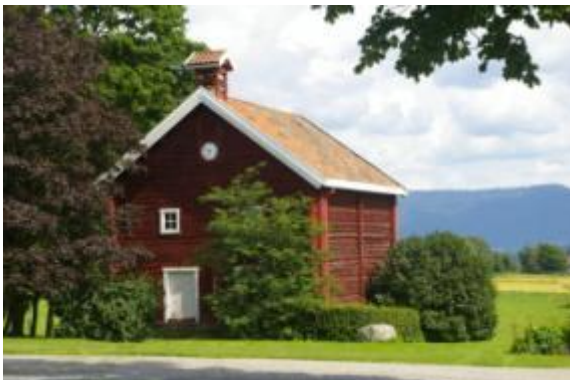
Stabburet på Mo.  
Foto Jørn Jensen 2011.

**Stabburet** er i to fulle etasjer med loft, i upanelt tømmer. Det er trolig bygd på 1700-tallet.

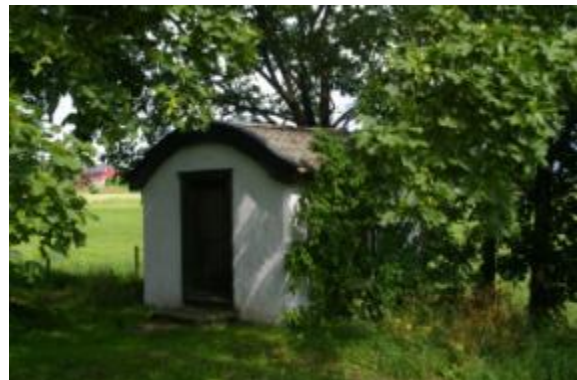
Dukkestua på Mo.  
Foto Jørn Jensen 2011.

Den mest spesielle bygningen i tunet er Lille-Beates **dukkestue**, bygd tidlig på 1800-tallet, også med rappete vegger.

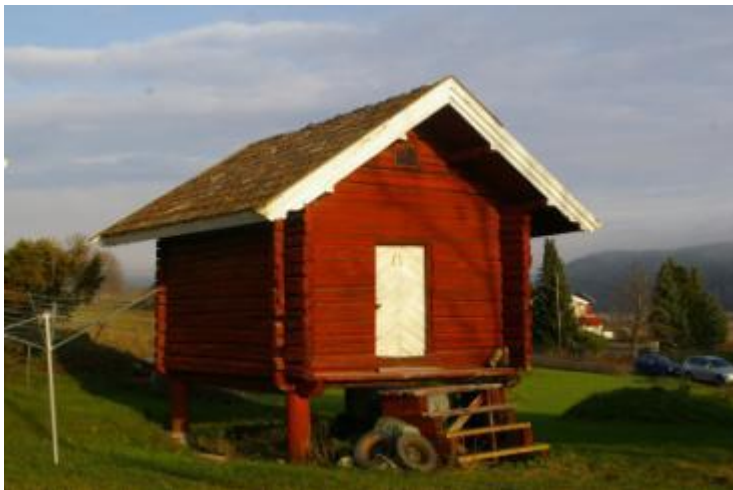
*Stabburet på søndre Gile.  
Foto Jørn Jensen 2011.*

**Stabburet** er ganske lite og i upanelt tømmer, og typisk for småbruk og husmannsplasser. Her kan en se at de fem øverste stokkene på langveggene er kommet til seinere. De er mye spinklere enn resten av tømmeret. Røstet er opprinnelig. Samtidig ble det lagt nytt tak med profilerte åser og sperrer.

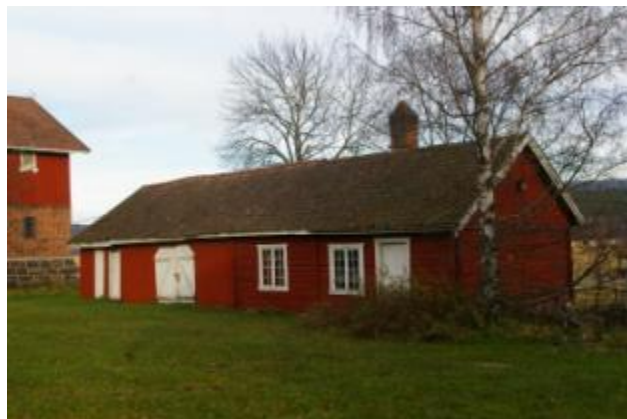
*Sidebygningen Foto Jørn Jensen 2011*

Den lange **sidebygningen** inneholder bryggerhus, drengestue, vognskjul og utedo (femseter). Mindre enn halve huset, bryggerhuset og drengestua, er i tømmer, resten i bindingsverk. Tømmerdelen er tilflyttet. Her er vinduer med småruter og teglstainstak. Legg merke til pipa murt av teglstein.

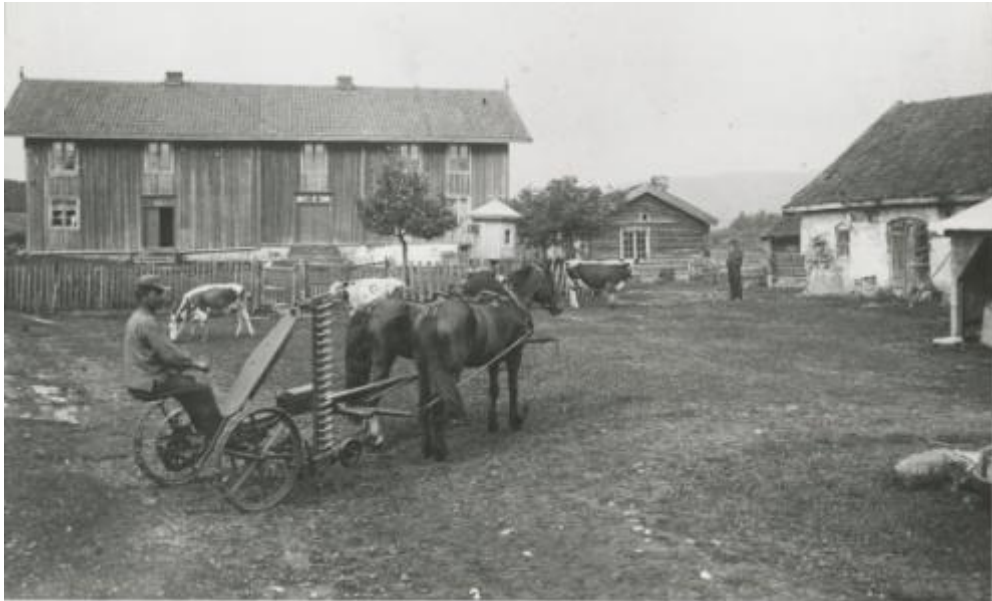
*Våningshuset i Høgstua i 1905. "Hole bygdebok. Bind II" av Gudmund Bakke.*

**Våningshuset** er en lang toetasjes bygning, eldste del (i vest) kan være fra 1600-tallet. Det er ombygd og modernisert flere ganger, men bærer i dag preg av sveitserstilen, med bl.a. det store takutstikket. **Stabburet** er en halvannenetasjes bygning i tømmer, delvis kledd. Her er bare ett rom i hver etasje. Det kan være bygd midt på 1800-tallet. **Vognskjulet** har to rom i tømmer og et verksted i bindingsverk. **Smia** er i tømmer, med essa delvis bygd av naturstein.

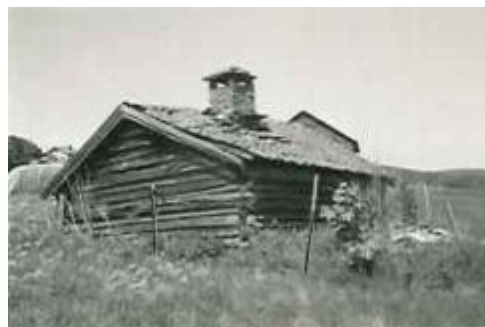
*Smia fotografert i 1985. SEFRAC*

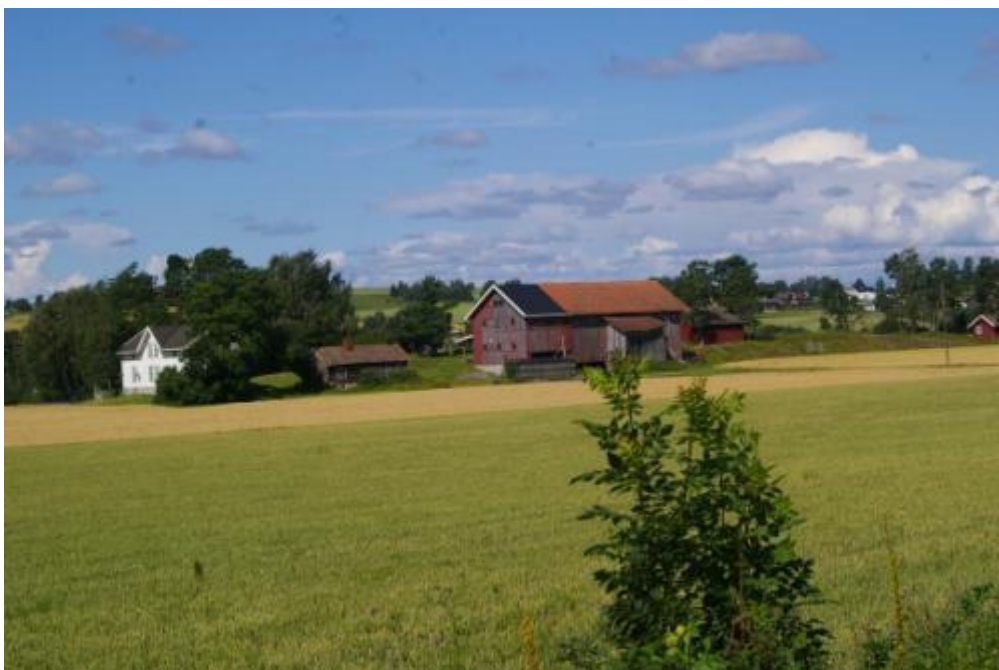
*Tunet på Øver-Nigarden Hårum sett fra sørøst, med våningshus, bryggerhus/skjul, driftsbygning og vognskjul, og smie lengst til høyre. Foto Jørn Jensen 2011.*

**Våningshuset** er en halvannenetasjes bygning som er preget av sveitserstilen. Det sto upanelt fram til 1920. **Stabburet** i upanelt tømmer er typisk for distriktet. **Sidebygningen** inneholder bryggerhuset, vedskjul og vognskjul og er i tømmer, delvis upanelt. Helt inntil fjellet står et tømret **grisehus** med et vognskjul oppå, der det er innkjøring til 2. etasje.

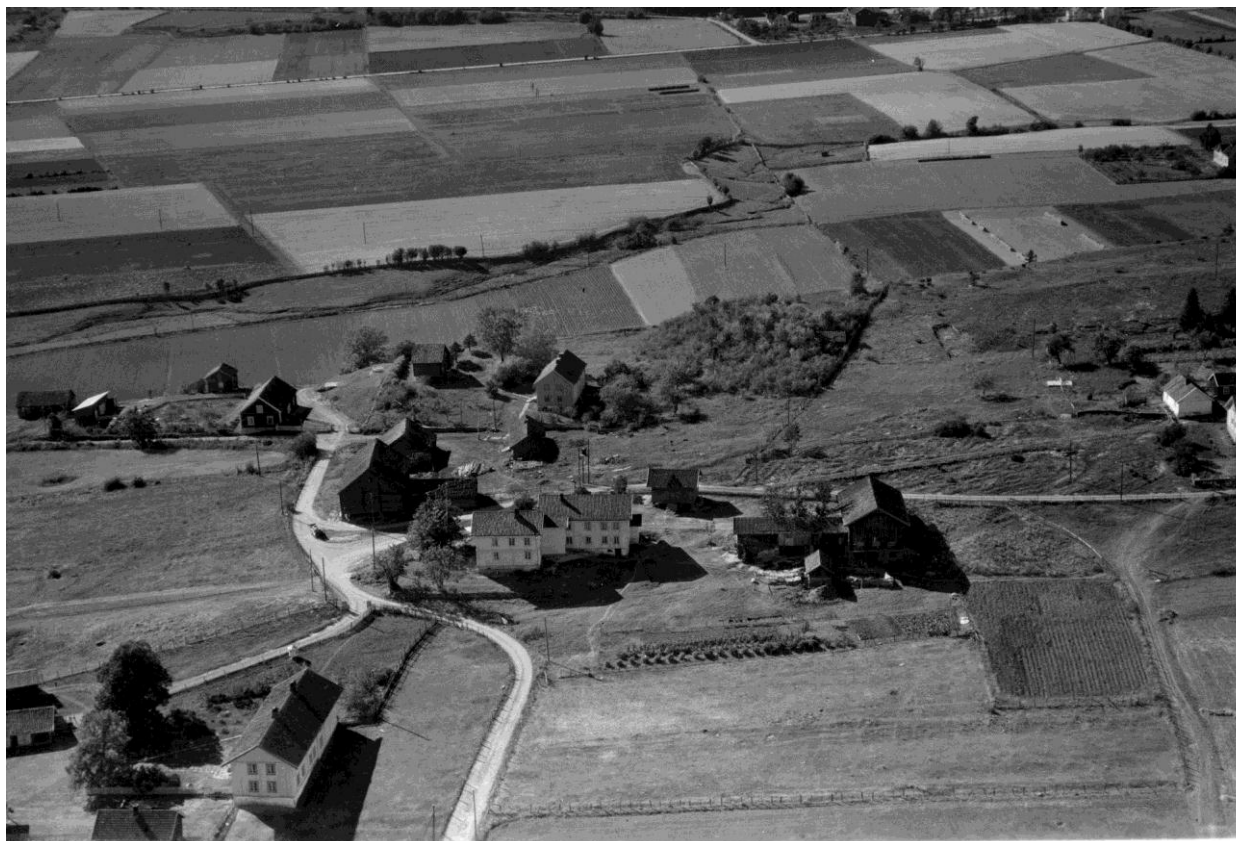
På dette flyfotoet fra 1949 sees Ner-Nigarden midt i bildet, med våningshus og stabbur nærmest øvre bildekant. Nedenfor er låve og fjøs. Den store hvite bygningen midt i bildet er våningshuset i Skredderhusa 186/8, bygd i 1865, tilbygd i 1910 og revet i 1994. Årsaken til at bygningen er så stor er at de tok imot sinnssyke til forpleining, helt fra 1890-åra og i nesten 100 år. Innenfor tunarealet på bildet lå det fram til utskiftingen enda to tun. "Hole bygdebok. Bind II" av Gudmund Bakke.

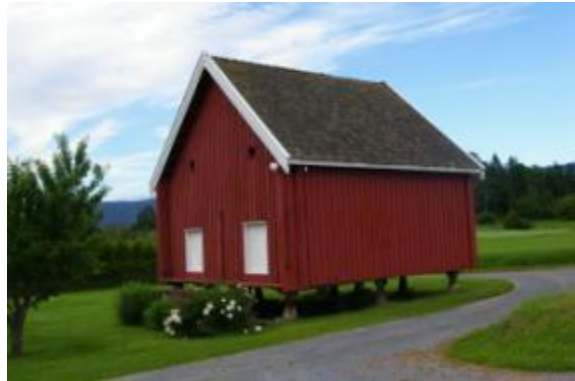
*Stabburet på søndre Lore.  
Foto Jørn Jensen 2011.*

**Driftsbygningen** består av fjøs, som også er bygd av lokal naturstein, og en tømmerlåve, som siden er panelt. **Stabburet** er en panelt tømmerbygning med spiss takvinkel, og to rom i 1. etasje.

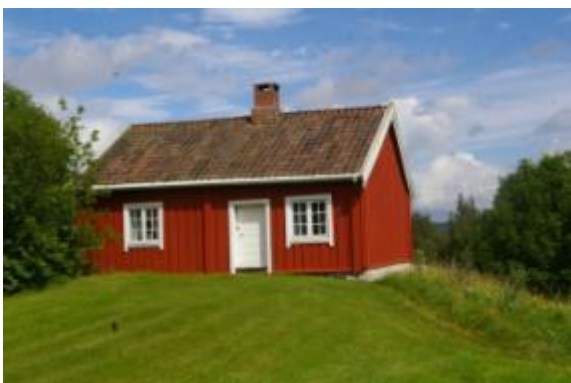
*Bryggerhuset på nordre Lore.  
Foto Jørn Jensen 2011.*

**Våningshuset** på nordre Lore er også en staselig bygning, i to fulle etasjer med valmtak. Den er bygd i 1864 og sto upanelt til 1936. **Bryggerhuset** er et lite panelt tømmerhus plassert på en liten haug lengst nord i tunet. Det er trolig flyttet i tunet i 1907, i forbindelse med at **driftsbygningen** ble tilbygd. Dette var en stor bygning bygd i vinkel, med flere byggetrinn, blant annet en stor gammel tømmerlåve. Hele driftsbygningen ble revet i 1967.

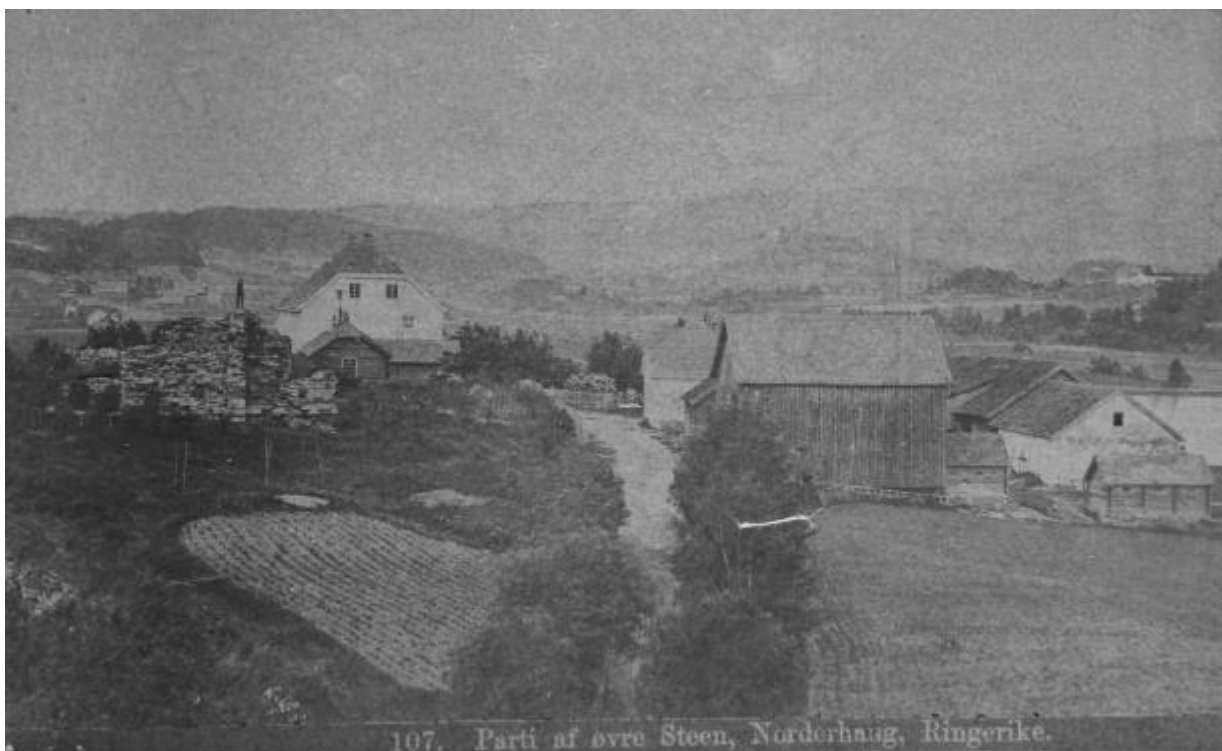
*Stein fotografert i 1870-åra. Her ser vi flere mindre uthus, som ble erstattet av den nye driftsbygningen i 1880. Bilde "Hole bygdebok. Bind II" av Gudmund Bakke*

**Driftsbygningen**, som er hele 80 meter lang og bygd i vinkel, ble satt opp i 1880. Den erstattet flere mindre uthus. Fjøset, som er bygd i teglstein, har plass til 90 kyr.

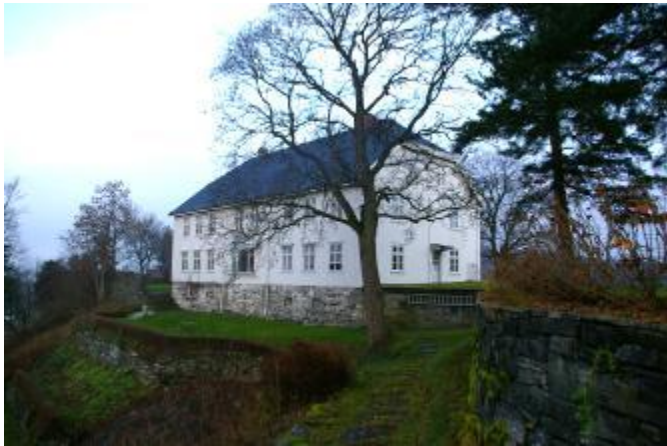
*Hovedbygningen sett fra hagen. Foto Jørn Jensen 2011*

**Hovedbygningen** er en 25 meter lang og 12 meter bred bygning i to fulle etasjer. Dette er en paneltømmerbygning i empirestil, med halvvalmet tak. Bygningen står på murer som delvis er eldre enn bygningen. Stein fra kirkeruinen skal være brukt både i hovedbygningens grunnmur og i andre murer i tunet og hagen. En av hjørnesteinene i grunnmuren har risset inn et kors fra middelalderen. Hovedbygningen er bygd i 1823 for sorenskriver Gabriel Fougner (1791-1863), som hadde overtatt gården to år tidligere. Han var jurist og en dyktig jordbruker.

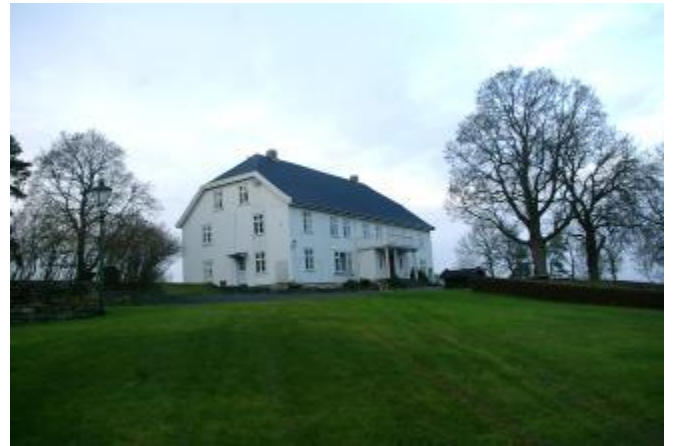
*Hovedbygningen sett fra tunet. Foto Jørn Jensen 2011*

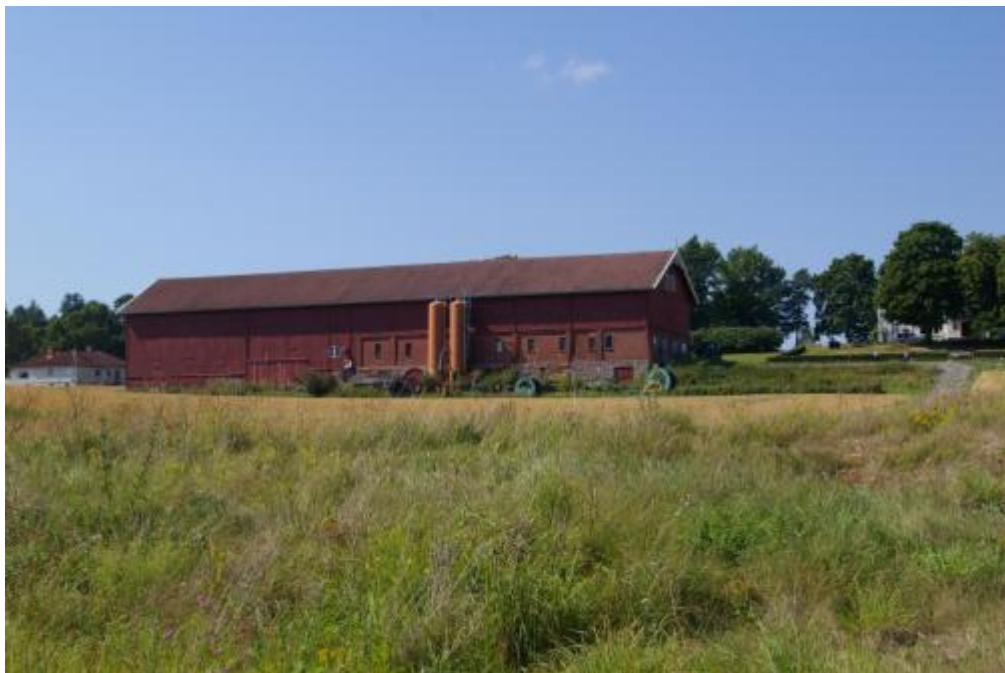
*Driftsbygningen. Foto Jørn Jensen 2008*

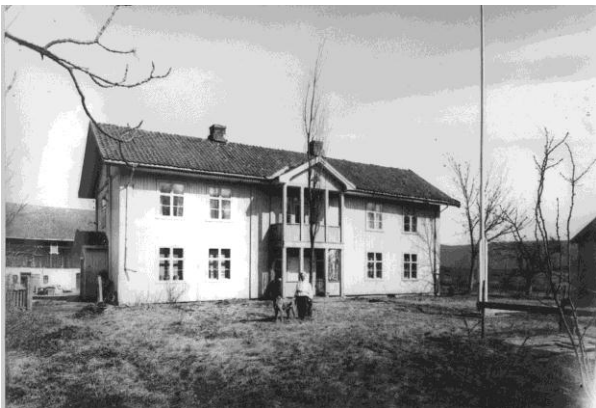
Våningshuset i 1947. "Hole bygdebok. Bind II" av Gudmund Bakke

**Våningshuset** er en 20 meter lang og 8 meter bred toetasjes panelt tømmerbygning, som etter ombygging i 1960-åra framstår som en klassisk storgårdsbygning, med vinduer med småruter og valmtak tekt med svart glassert teglstein. Eldste del, som skal være fra 1642, har trolig vært en toetasjes svalgangsbygning, som siden er tilbygd mot vest. På slutten av 1800-tallet ble bygningen ombygd i en enkel sveitserstil, med det karakteristiske store takutstikket. I vestre del er det under restaurering avdekket innvendige vegger bygd i utmurt bindingsverk fylt med korte trestykker med form som vedkubber.
