# BYGGESKIKK PÅ STEINSSLETTA

NASJONALT UTVALGT KULTURLANDSKAP

## BYGGESKIKK PÅ STEINSSLETTA

Dette heftet som omtaler byggeskikk innenfor Steinssletta kulturlandskap ble skrevet i forbindelse med nettverkssamlingen i august 2011, men er nå noe omarbeidet. Vi håper at det kan være av interesse for grunneiere og andre lokalt. Det er ment å gi en enkel oversikt over eldre bygninger tilknyttet landbruket innenfor området, som ligger delvis i Hole og delvis i Ringerike (tidligere Norderhov) kommuner. Kulturvernkonsulent Jørn Jensen, som er Buskerud fylkeskommunes representant i prosjektet, har skrevet teksten og tatt en del av bildene. Mange opplysninger kommer fra Gudmund Bakkes bygdebok for Hole, men innspill fra de enkelte grunneierne er også av stor betydning. Turid Kolstadløkken, Håvard Hoftun og Kjell Erik Sønsterud, også ansatt i fylkeskommunen, står for redigeringen.

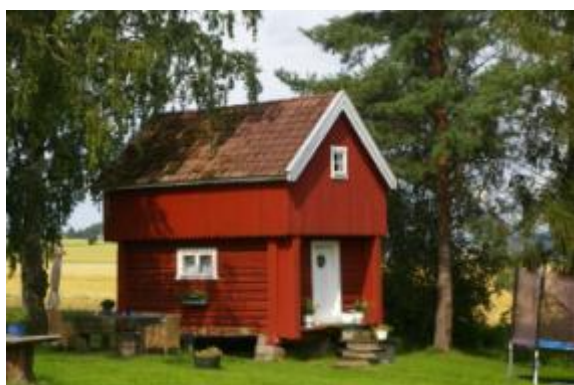
*Stabburet.  
Foto Jørn Jensen 2011.*

**Stabburets** første etasje er i tømmer og kan ha høy alder. Annen etasje er bygd på rundt 1950. **Driftsbygningen**, med fjøs i pusset teglstein og låve i bindingsverk, er bygd i 1927, etter at den gamle låven brant.

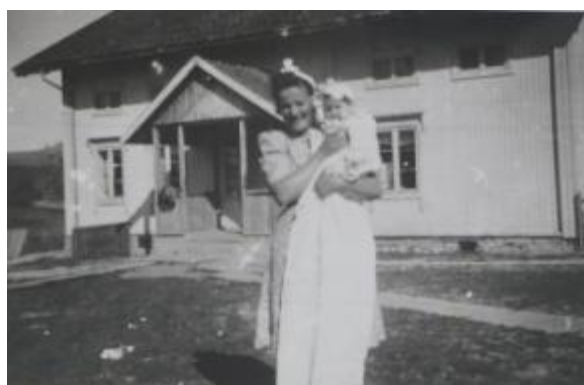
*Våningshuset på øvre Selte i 1947. Foto tilhører  
Toril Klemmestad.*

Opprinnelig har dette trolig vært en husmannsplass. Her er i dag tre eldre bygninger: våningshus, stabbur og driftsbygning. **Våningshuset** har en lang historie. Eldste del skal være fra slutten av 1700-tallet, altså før bruket ble utskilt fra Sørung. Rundt 1900 ble det sannsynligvis både forlenget og påbygd til halvannen etasje, og fikk sveitserstilsutseende. Det ble bygd ny gang og satt inn nye vinduer og ny panel rundt 1950.
